Date : le 17 avril 2015

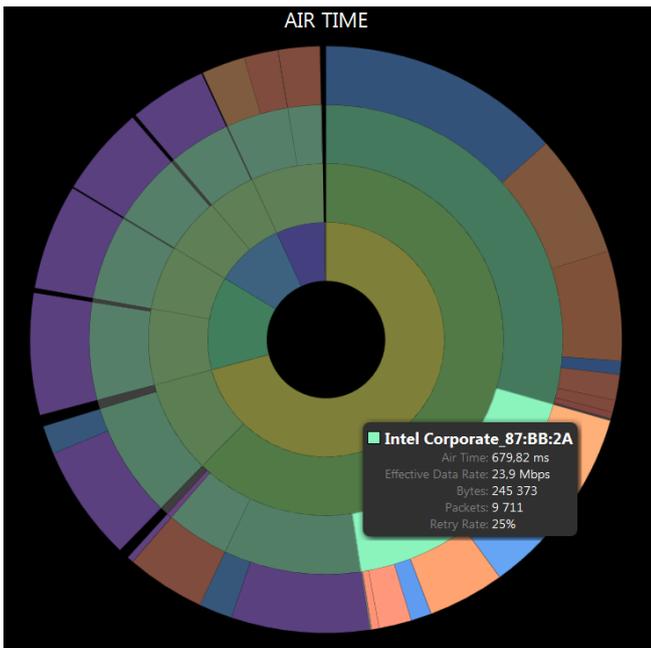
Poste P37APED516 : 25% de retransmission

A gauche on peut considérer qu'un taux de retransmission à 25% est déjà très important, cependant comme ces deux postes partagent le même environnement radio (en l'occurrence le canal 116+HT) il se peut qu'une des machines, généralement la plus perturbée soit la source des retransmissions globales. Il faut donc s'intéresser en premier lieu à la machine présentant le plus haut taux de retransmission.

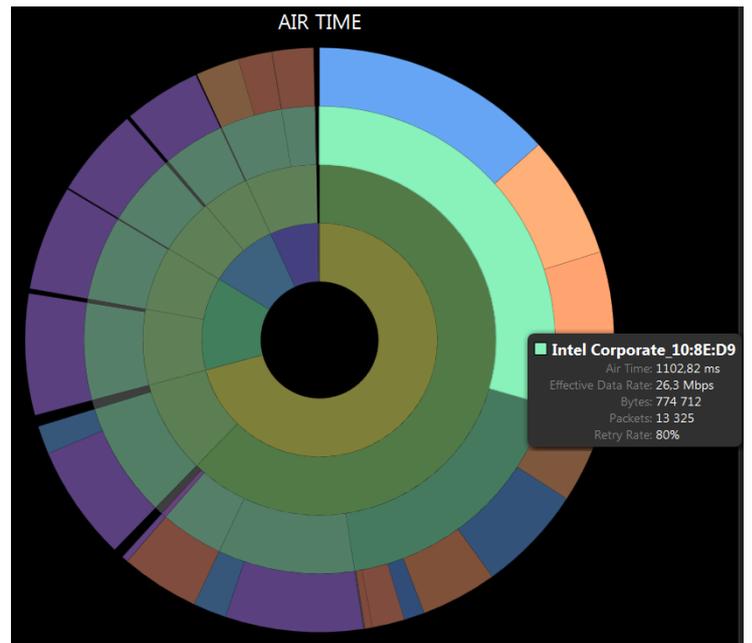
Poste CHULT0188 : 80% de retransmission

On décide de faire remplacer ce poste.

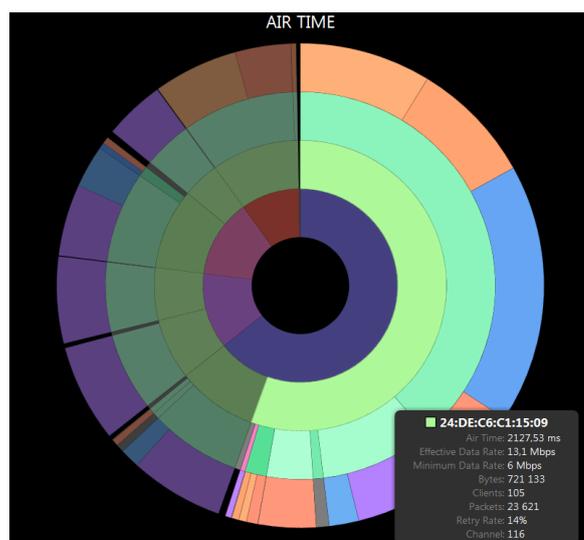
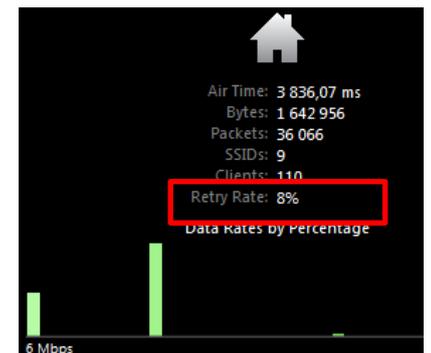
Pour vérifier on décide de déconnecter ce poste du Wifi et de faire une nouvelle capture de trafic. On observe alors les taux de retransmission ci-dessous :

Soit un Taux de retransmission de 8% sur ce cana

So, the rate of retransmission fall under 10 %, that is an acceptable rate on wifi.

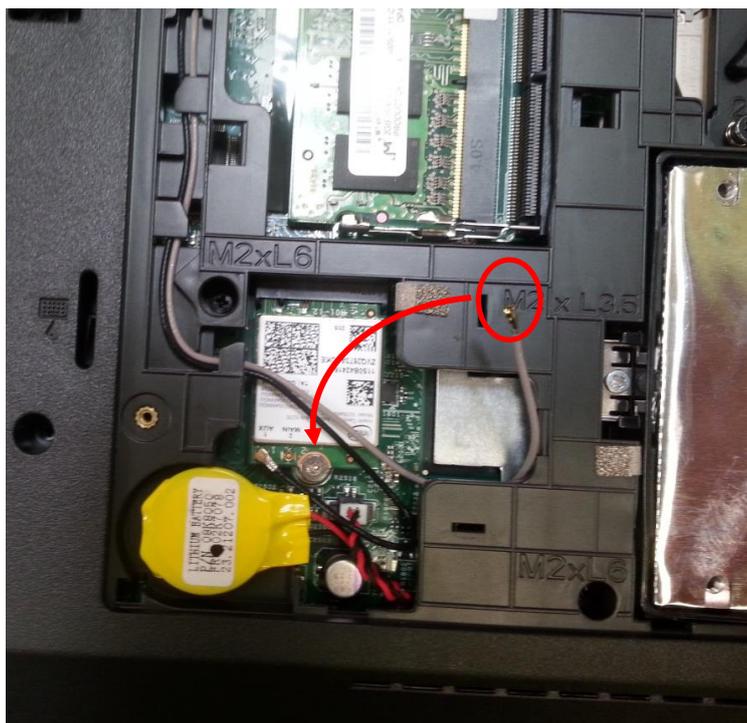
The infrastructure was allowing 40 MHz channels on 5 GHz and this client also. But the client cannot know that one of these antenna was disconnected, so it try to send frames on 40 MHz but using the two antenna, and all frame sent on disconnected one was lost and so retransmitted, and lost...etc.

On constate qu'un des fils d'antenne de la carte Wifi est déconnecté :

Cette carte avec son fil déconnecté, considère qu'elle a toujours ses deux antennes de disponibles. Ces deux antennes sont utilisées sur les deux bandes de fréquence (le 5GHz et le 2,4GHz), généralement la deuxième antenne (le fil débranché) sera utilisé pour la diversité soit un mécanisme de comparaison pour assurer un meilleur signal ou dans le cas qui nous intéresse, lors de l'activation des fonctionnalités 802.11n, pour transmettre plus d'information sur un canal élargit de 40 MHz.

Simplement dans ce cas-ci la carte transmet des symboles radio corrompus, qui polluent l'environnement radio et incite les autres machines et la borne wifi a mettre en place des mécanisme de protection (trame de contrôle, RTS, CTS...) pour se protéger et continuer le service, par contre ce protocole supplémentaire n'a pas suffi pour se protéger complètement de cet élément perturbateur.

La machine a été envoyée en réparation chez le mainteneur.
